**ÁREA METROPOLITANA
DE BUCARAMANGA**

ÁREA METROPOLITANA DE BUCARAMANGA <small>BUCARAMANGA - FLORIDABLANCA - URÓN - PEDREGUETA</small>	PROCESO GESTION AMBIENTAL	CODIGO: SAM-FO-006
	INFORME TECNICO	VERSION: 01

1. GENERALIDADES			
1.1 LUGAR, FECHA Y HORA DE LA VISITA			
Calle 61 entre carreras 14 y 15 Barrio Buenos Aires parte baja, 14 de julio de 2016, 11:00 a.m.			
1.2. MOTIVO DE LA VISITA (ANTECEDENTES):			
Visita de inspección ocular por solicitud para conocer la problemática del sector y dar respuesta al radicado interno 5178.			
1.3. FECHA DE ELABORACION DEL INFORME			
15 de julio de 2016			
1.4. PERSONA QUE ATENDIO LA VISITA - CONDICION			
NOMBRE	CEDULA	DIRECCION	TELEFONO
Myriam Villamizar Lizcano	27686786	Carrera 61A No. 15-47	3004266577
1.5. RESPONSABLE DE LA ACTIVIDAD OBJETO DE VISITA – ADMINISTRADOR – PROPIETARIO, PERSONA JURIDICA (CAMARA DE COMERCIO)			
NOMBRE	CEDULA - NIT	DIRECCION	TELEFONO
-	-	-	-
NOMBRE	CEDULA - NIT	DIRECCION	TELEFONO
-	-	-	-
1.6. LOCALIZACION – ubicación geoespacial (Coordenadas)

2. DESARROLLO DE LA ACTIVIDAD – HECHOS EVIDENCIADOS

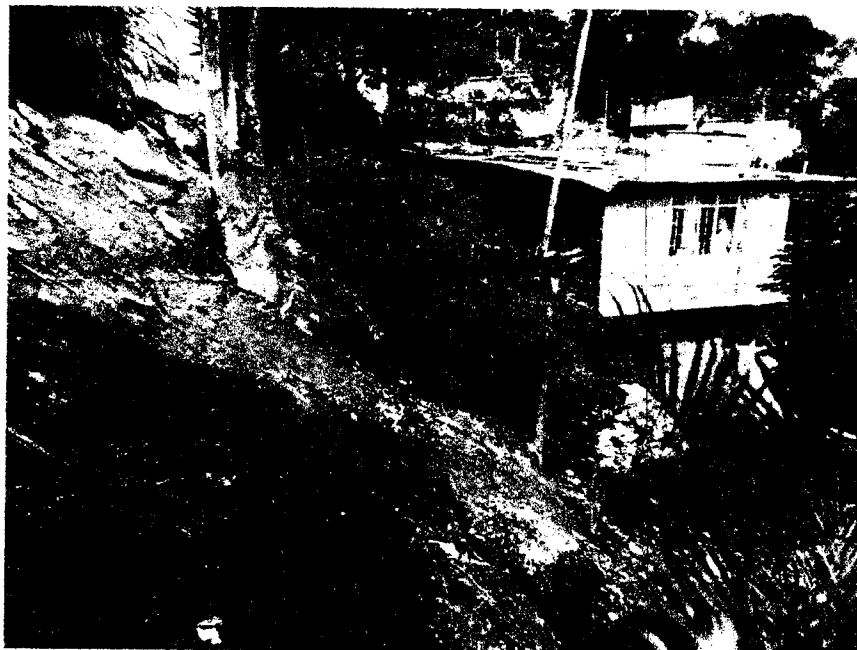
- Predio en talud de alta pendiente desprovisto de cobertura vegetal.
- El predio está localizado entre las viviendas del sector que se ven afectadas en la temporada de lluvias por los movimientos de tierra y la humedad proveniente de la infiltración de las aguas de escorrentía.
- En este sector se han adelantado diversas obras de mitigación del riesgo. Parte del predio en cuestión ya se impermeabilizó con concreto lanzado.
- La comunidad manifiesta la preocupación ante el estado actual del predio y solicita que se complete la impermeabilización del mismo.

- Predio en talud de alta pendiente sin cobertura vegetal contiguo a viviendas vulnerables a la amenaza de movimientos en masa y a problemas ocasionados por la filtración de agua.

3. El predio visitado, fue intervenido a través de una capa de concreto y unos drenes para impermeabilizar y evitar la infiltración de las aguas de escorrentía en el talud. Sin embargo parte del predio aún esta descubierto por lo que la infiltración del agua en este sector afecta las casas contiguas y arrastra material hacia la parte baja del talud.

Fotografía 2. Predio sin cobertura vegetal de alta pendiente expuesto a procesos de infiltración y erosión laminar ocasionando humedades y problemas de estabilidad.

4. Se recomienda oficiar a la **Secretaría de Infraestructura del Municipio de Bucaramanga** para que a solicitud de la comunidad, pueda revisar la problemática y tener conocimiento de la situación, realizando las acciones pertinentes según su competencia.

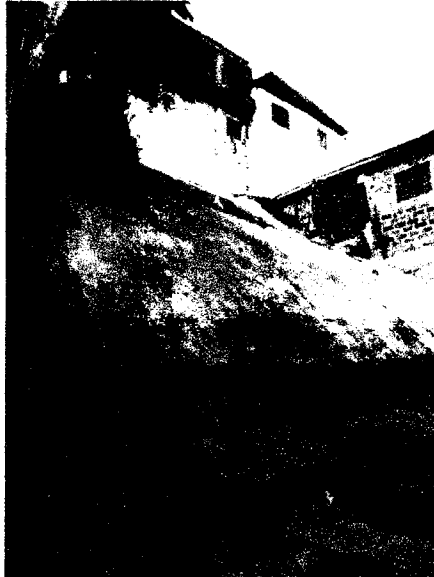
2. En el sector de Buenos Aires se han construido obras de mitigación del riesgo como impermeabilización con concreto lanzado y anclajes, muros en concreto, canalización y conducción de aguas lluvias entre otras.

Fotografía 3. Obras de estabilización contiguas al predio visitado.

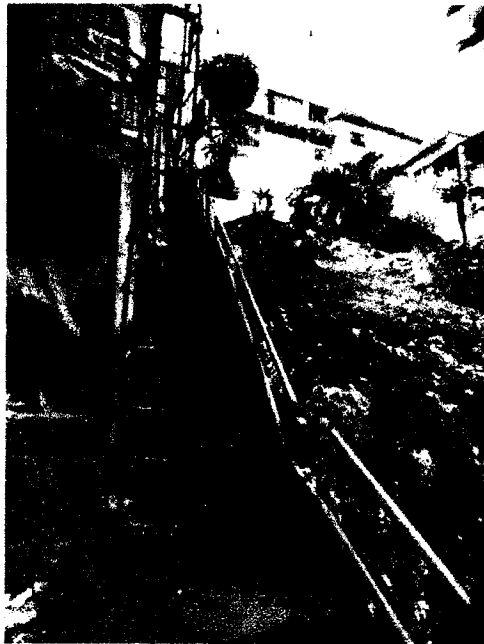
Fotografía 4. Perspectiva general.
