**ÁREA METROPOLITANA
DE BUCARAMANGA**

Asunto: Respuesta a oficio radicado AMB No. 00454 de fecha 19 de enero 2017.
Solicitud de visita de seguimiento y control al lavadero ubicado en la
Transversal Metropolitana – Lote frente a la plaza campesina.

En atención al asunto de la referencia, funcionarios de la Subdirección Ambiental del Área Metropolitana de Bucaramanga, realizaron visita ocular el día 7 de febrero del año en curso, al establecimiento denominado lavadero Metropolitano, con coordenadas N 7° 5'32.09" - O 73° 7'43.06", ubicado en la transversal Metropolitana – lote frente a la plaza campesina, con el fin de verificar los permisos ambientales con los que cuenta el establecimiento.

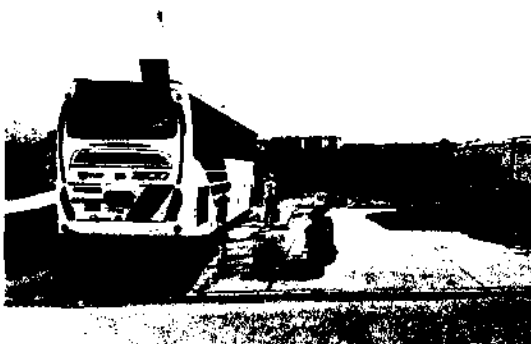
1. Se evidencia que el establecimiento realiza la actividad de lavado de vehículos automotores en especial para buses y busetas, cuenta con un cárcamo y un área de lavado en con capacidad para cuatro vehículos, adicionalmente se evidencia la construcción de una zona para cambio de aceite, durante la inspección no se presentó el permiso de vertimientos.

Fotografía 1 Zona de lavado

En ese orden de ideas, el Área Metropolitana de Bucaramanga, dará lugar a las acciones administrativas sancionatorias por realizar aprovechamiento de los recursos naturales sin contar con los respectivos permisos.
